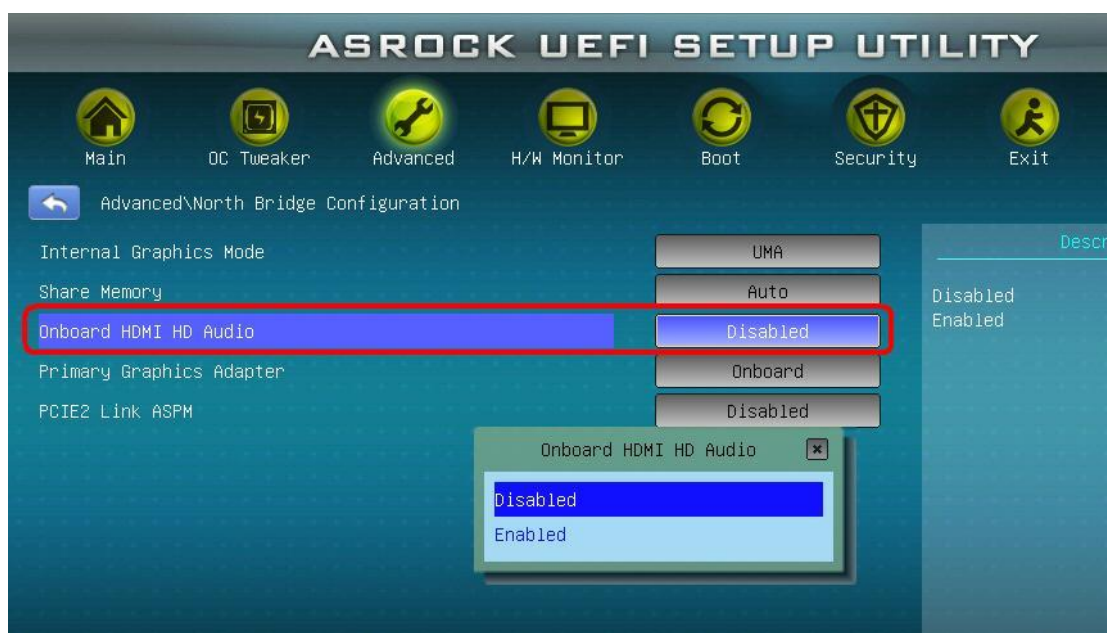
3. P: Jak odblokować Dual-link DVI na płycie z chipsetem AMD 880G lub 890GX?
- O: Proszę w BIOS-ie ustawić funkcję [Onboard HDMI HD Audio] na pozycję [Disabled].  
Ścieżka do funkcji: BIOS -> Advanced -> North Bridge Configuration -> Disabled [Onboard HDMI HD Audio]
