Техническая информация

1. В: Моя объединительная плата P45 имеет две бортовых LAN. Как я устанавливаю Объединяющуюся в команду функцию и комбинирую обе бортовых LAN, чтобы быть командой с большим количеством полосы пропускания в моей системе?

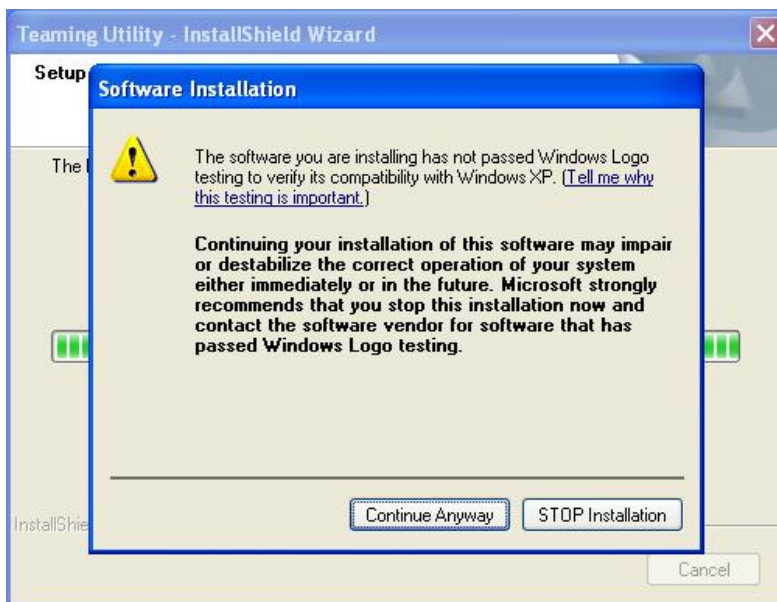
(*Устанавливая объединяющегося в команду драйвера, система покажет ниже предупреждения сообщения.

Пожалуйста выберите, "Продолжаются Так или иначе" и продолжают устанавливать драйвер.)

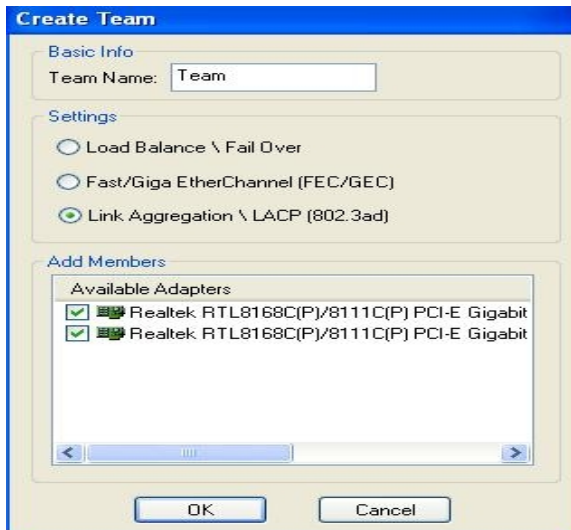
4. Ключ в Названии команды и выбирает "Скопление Связи \LACP (802.3ad)" для
Параметров настройки.

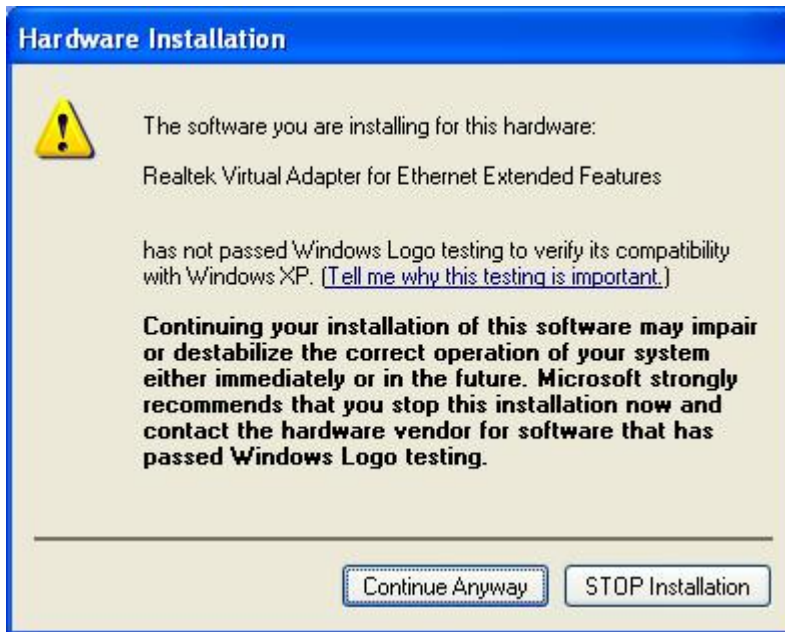
5. Выберите две доступных бортовых карты LAN и затем нажмите "OK" кнопку
(После нажима "OK" кнопка, система покажет ниже предупреждения
сообщения. Пожалуйста выберите, "Продолжаются Так или иначе")

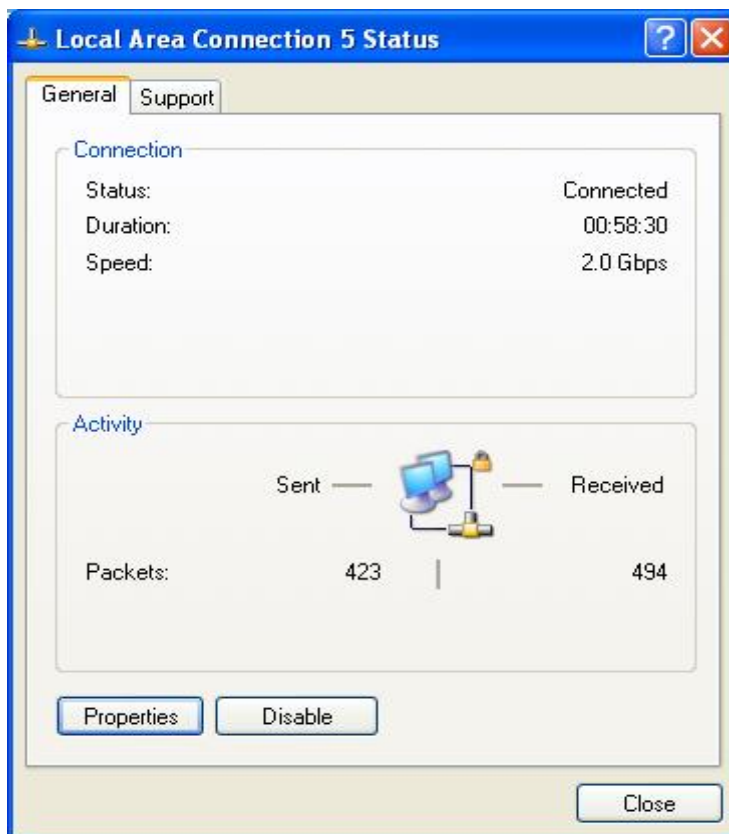
6. После выполнения выше параметров настройки система будет автоматически создавать новую Связь Ограниченного района

Тогда, Вы найдете, что колонка "Скорости" новой Связи Ограниченного района покажет 2.0Gbps.
